Detalle Impermeabilización Escantillón NTV11/D Cubierta Plana No Transitable Clima Frio

EDIFICIO	
Constructora	
Arquitectos	
Ubicación	
Contenido	Detalles Impermeabilización
Lámina	05/07
Dynal 09.04.2019	VERSION REVISION
	VERSION LICITACION
	VERSION CONSTRUCCION
	VERSION CERTIFICACION
Departamento Técnico de Construcción DYNAL	
Arquitecto senior	Yanina Yurie Gato
Arquitecto	Aixa Polanco S. / Carla Alvarez
Ing. Terreno	Gabriela Gonzalez Ulloa
Gerente	Daniel Bremner Agosin

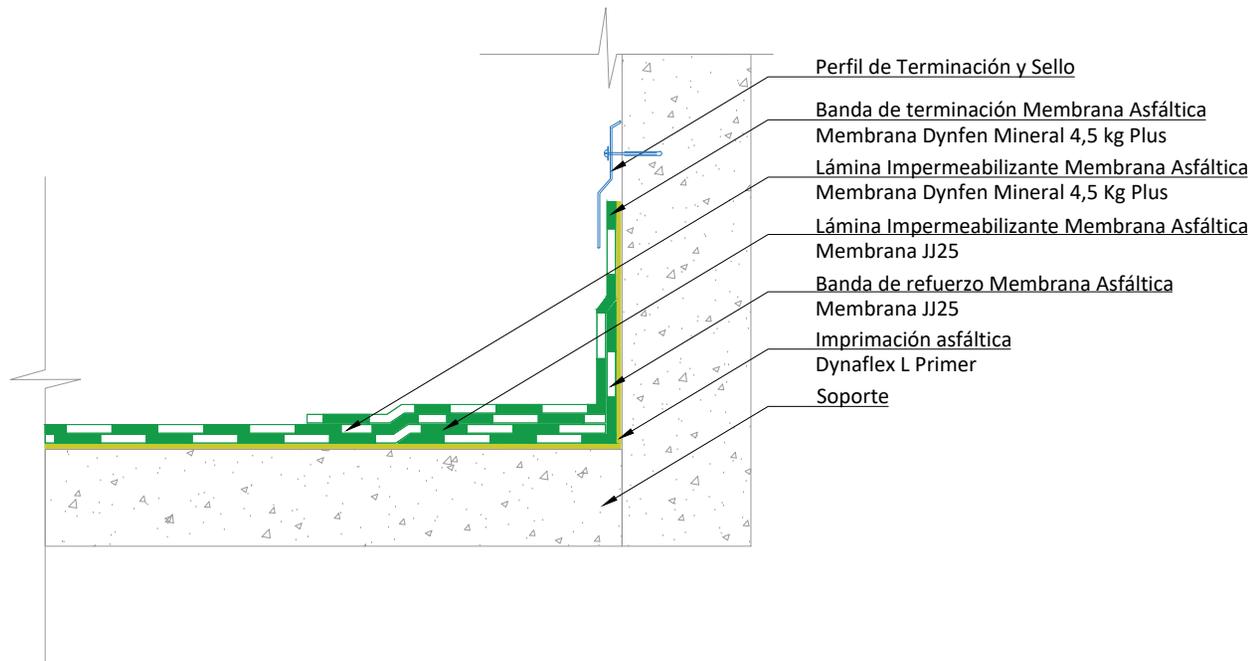
- Perfil de Terminación y Sello
- Banda de terminación Membrana Asfáltica
- Membrana Dynfen Mineral 4,5 kg Plus
- Lámina Impermeabilizante Membrana Asfáltica
- Membrana Dynfen Mineral 4,5 kg Plus
- Lámina Impermeabilizante Membrana Asfáltica
- Membrana JJ25
- Banda de refuerzo Membrana Asfáltica
- Membrana JJ25
- Imprimación asfáltica
- Dynaflex L Primer
- Soporte
